3. 地すべり解析

地すべり解析の一例を示します。

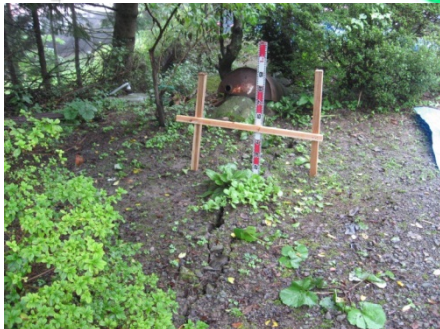
左の写真は平成 23 年台風 12 号 (連続雨量 494mm) で発生したクラックの写真です。

このクラックを跨いで伸縮計を設置しました。

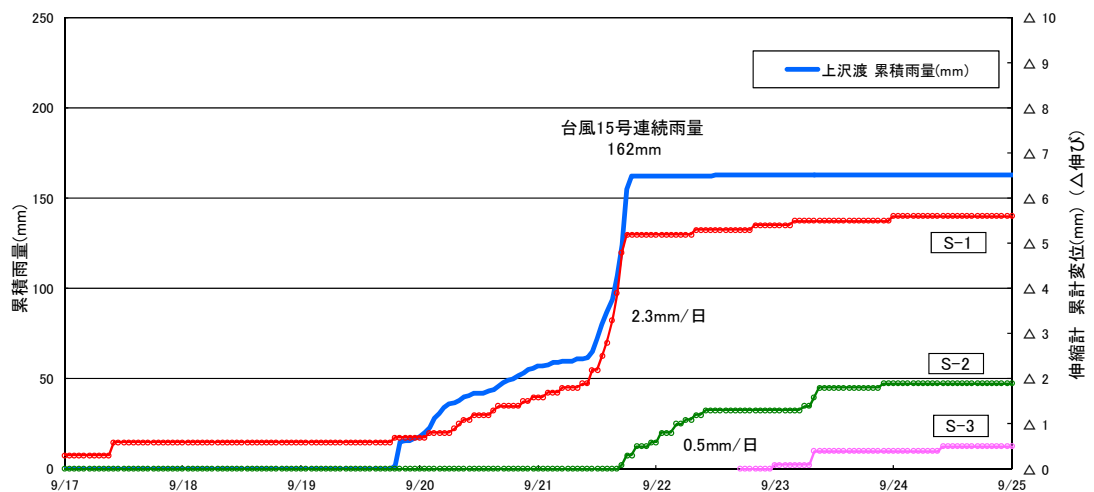
下のグラフは、写真のクラックを跨いで設置した伸縮計で観測した地盤変動を示しています。
