4. 液状化解析

前橋泥流堆積物の液状化解析

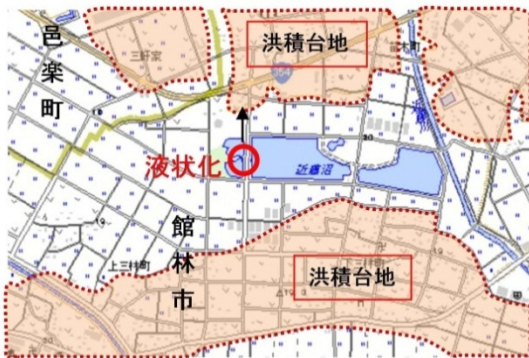
位置：図中の⑧

→ は 写真の微高地 (洪積台地) の位置

図：微地形

東北地方太平洋沖地震で館林市近藤沼を横断する盛土で噴砂が発生しました。

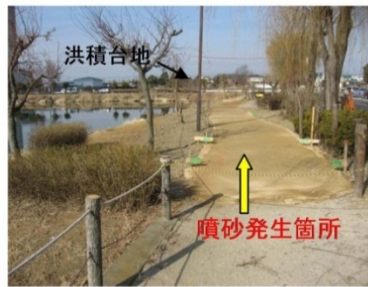
近藤沼を横断する道路盛土の法肩部分 (沼と接する箇所) で噴砂が発生
民家や林のある背後の微高地は洪積台地 (左図の → で示した洪積台地)

写真：噴砂跡

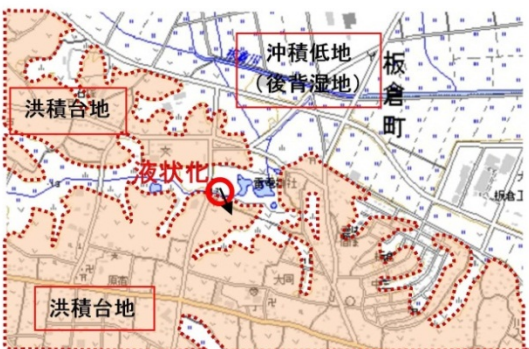
位置：図中の⑨

→ は 写真の微高地 (洪積台地) の位置

図：微地形

東北地方太平洋沖地震で板倉町雷電神社脇の洪積台地に刻まれた谷の沼地の盛土で噴砂が発生しました。

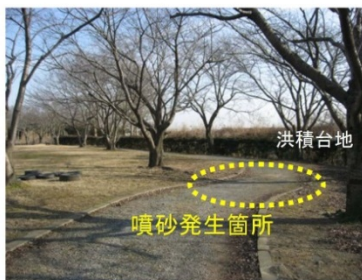
洪積台地に挟まれた谷地の湿地帯を公園として整備した部分で噴砂が発生
公園に隣接する背後の微高地は洪積台地 (左図の → で示した洪積台地)

写真：噴砂跡
