6. 地質研修

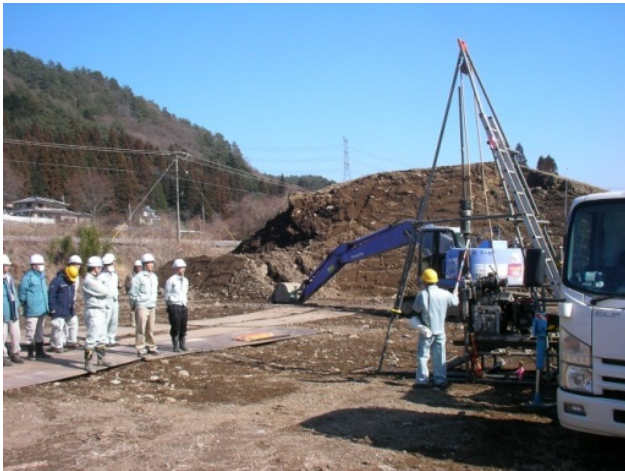
上の写真は、セットしたボーリング機械による地質研修の様子です。

左上の写真は、標準貫入試験の装置を説明しているところです。

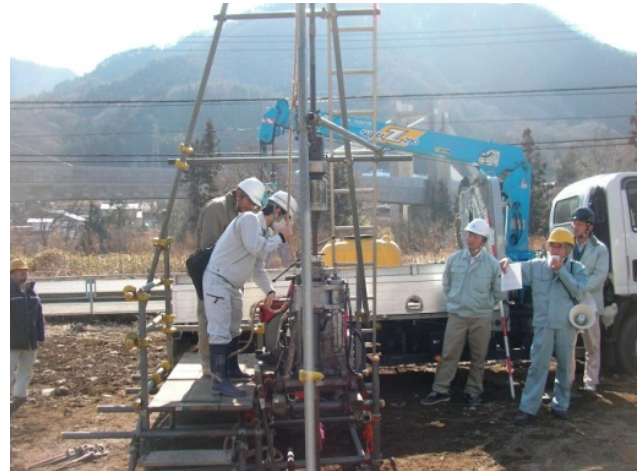
右上の写真は、研修の参加者が実際に標準貫入試験を体験している写真です。

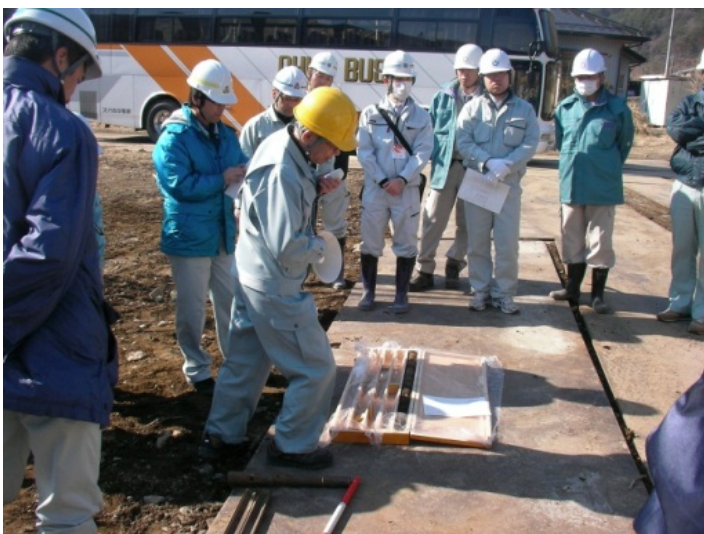
左の写真は、セットしたボーリング機械で地盤を掘削し、ボーリングコアを取出し、コア箱に入れ、この手順を説明しました。
